啟訊企業有限公司  
COBLE ENTERPRISE CO., LTD.  
台北縣蘆洲市正和街 41 號 5 樓  
5F., NO. 41, CHENG HO ST., LUJOU CITY,  
TAIPEI HSIEN, TAIWAN R.O.C.

## 三叉金片之比較

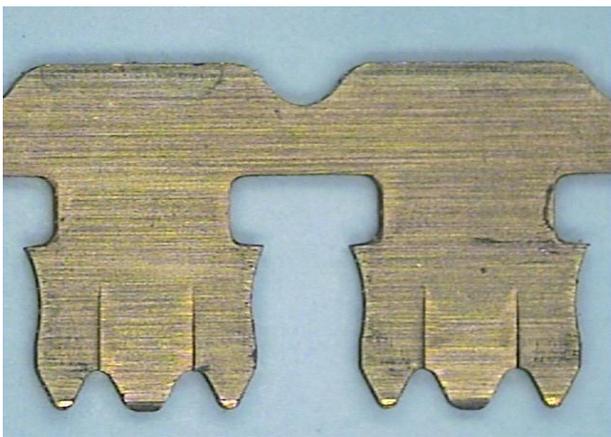
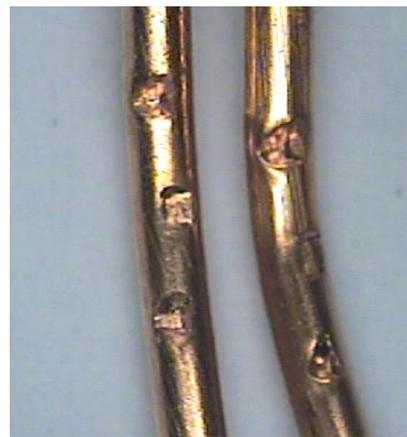
舊式三叉金片在前端尖角開叉處僅  $0.55\text{m/m}$ ，同時因磷銅片本身之強度影響，於鉚壓後，其中間之尖角並無法撐開，以與銅導體接觸，反而僅係壓著於導體上，或側靠於銅導體，因金片係受外力強迫植壓，因金片結構未能正確之植壓，而導致一些時日後，金片自然反彈而脫落，類似如此之導通可能因搖擺測試後導致 OPEN 現象。

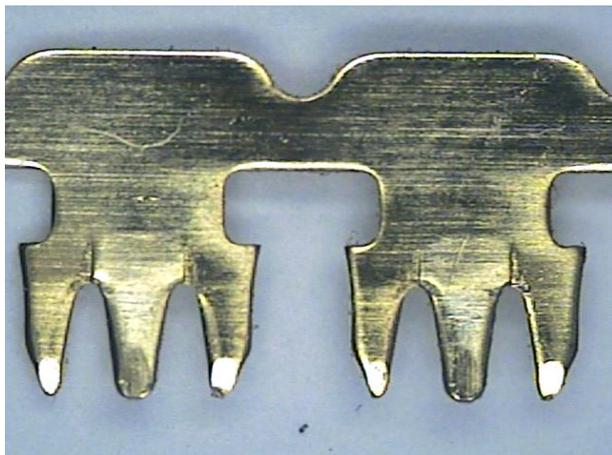
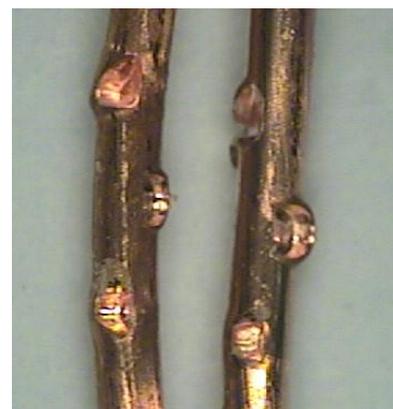
新式三叉金片在前端尖角開叉處則達  $1.35\text{m/m}$ ，雖磷銅片本身之材質強度，但在鉚壓後其中間之尖角，可再略為撐開，以與銅導體接觸，如撐開之空間不足，亦可達到三點接觸的良好狀態，保證其導通性及傳輸效率。

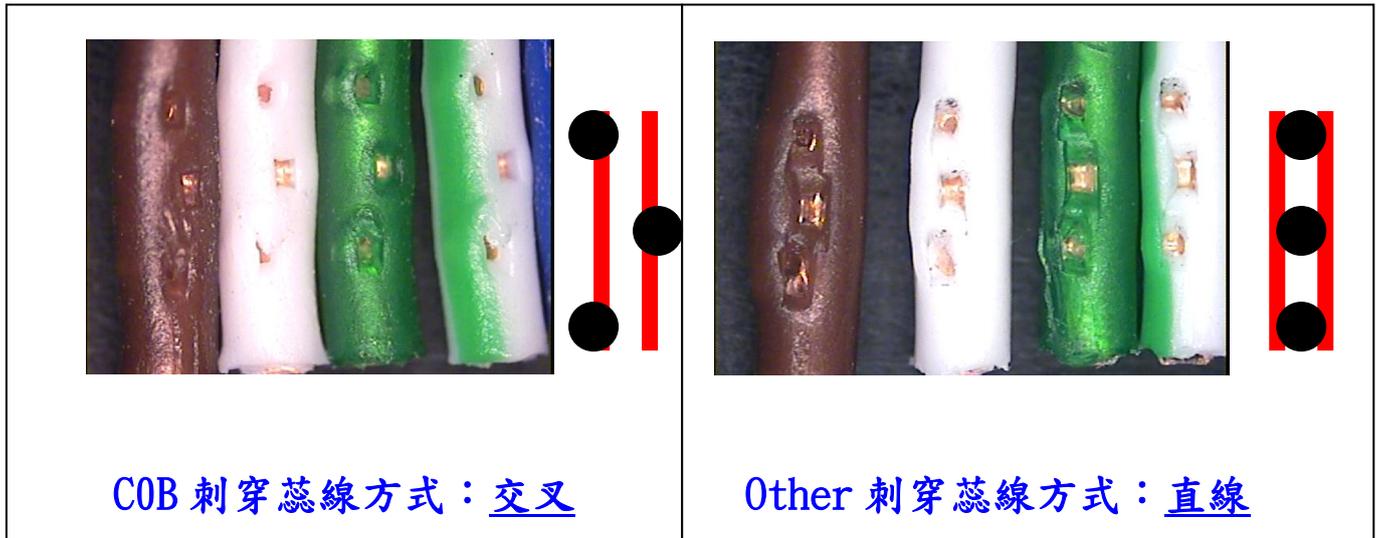
金片之用於導通，不但在刺穿蕊線的導體，並且最佳的狀態在能有最大面積的接觸，且不致截斷導體。使用三叉金片，無論導體是單芯或多芯線均適用，也都可以得到最佳的效能比。

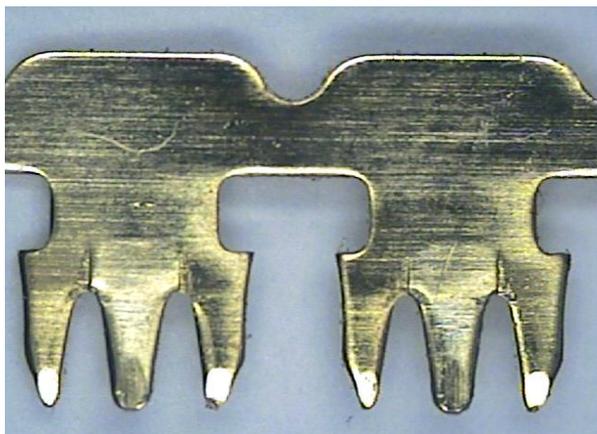
經檢視鉚壓後之金片，OTHER 金片並沒有任何改變，中間的尖角亦無法撐開。但 COB 的金片中間的尖角，明顯有較撐開的情形。

COB 金片  
(尖角有撐開)

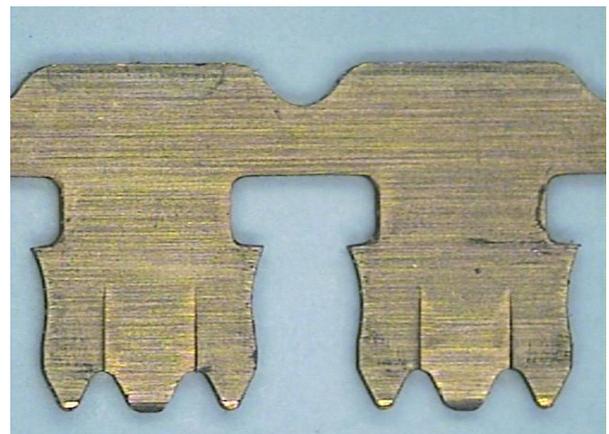
OTHER 金片  
(尖角沒撐開)

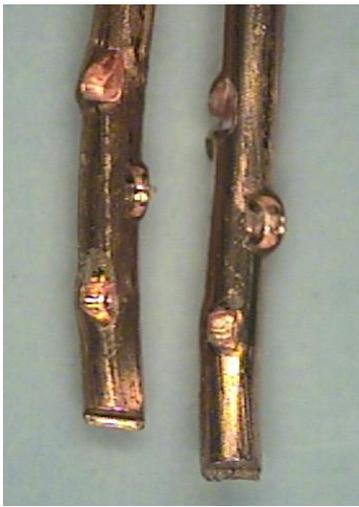
檢視卸壓後之銅導體，OTHER 金片造成之壓痕較淺且不平均，並均位於銅導體上方。但 COB 的金片造成之壓痕，則較平均且位於銅導體之兩側，有較多的接觸面。

COB：接觸面多(深壓銅導體兩側且平均)

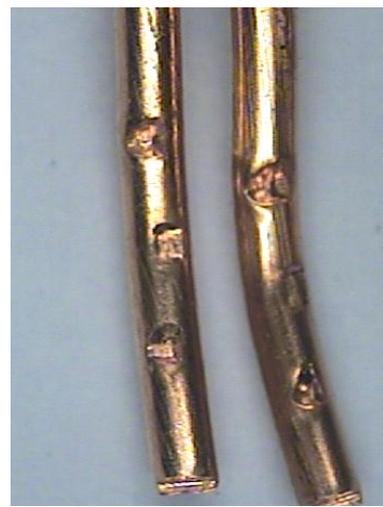
OTHER：接觸面少(淺壓銅導體上方且不平均)
